La Corroirie de la Chartreuse du Liget à Chemillé-sur-Indrois (Indre-et-Loire). Étude historique et architecturale

*The Corroirie de la Chartreuse of Liget at Chemillé-sur-Indrois (Indre-et-Loire).
Historical and architectural study*

Bruno Dufaÿ

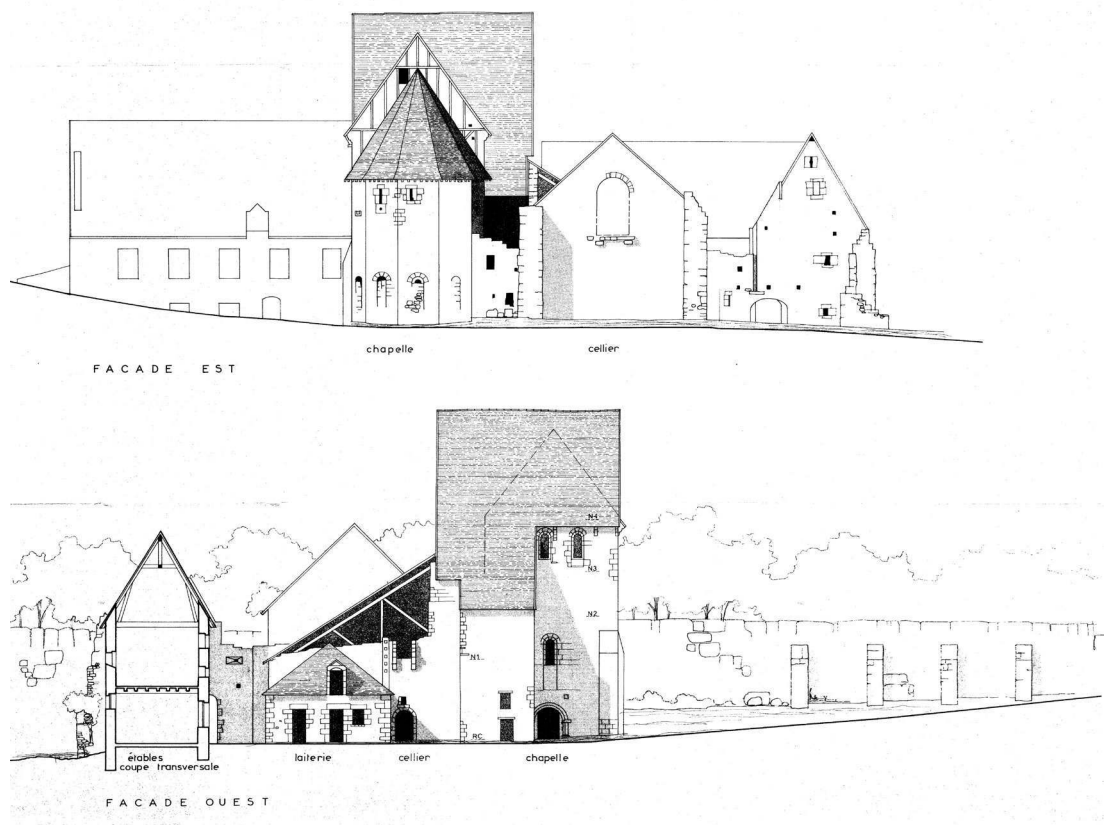
Fig. 7 : Élévation des façades est et ouest de la Corroirie (Jean-Baptiste Bellon, 1985).

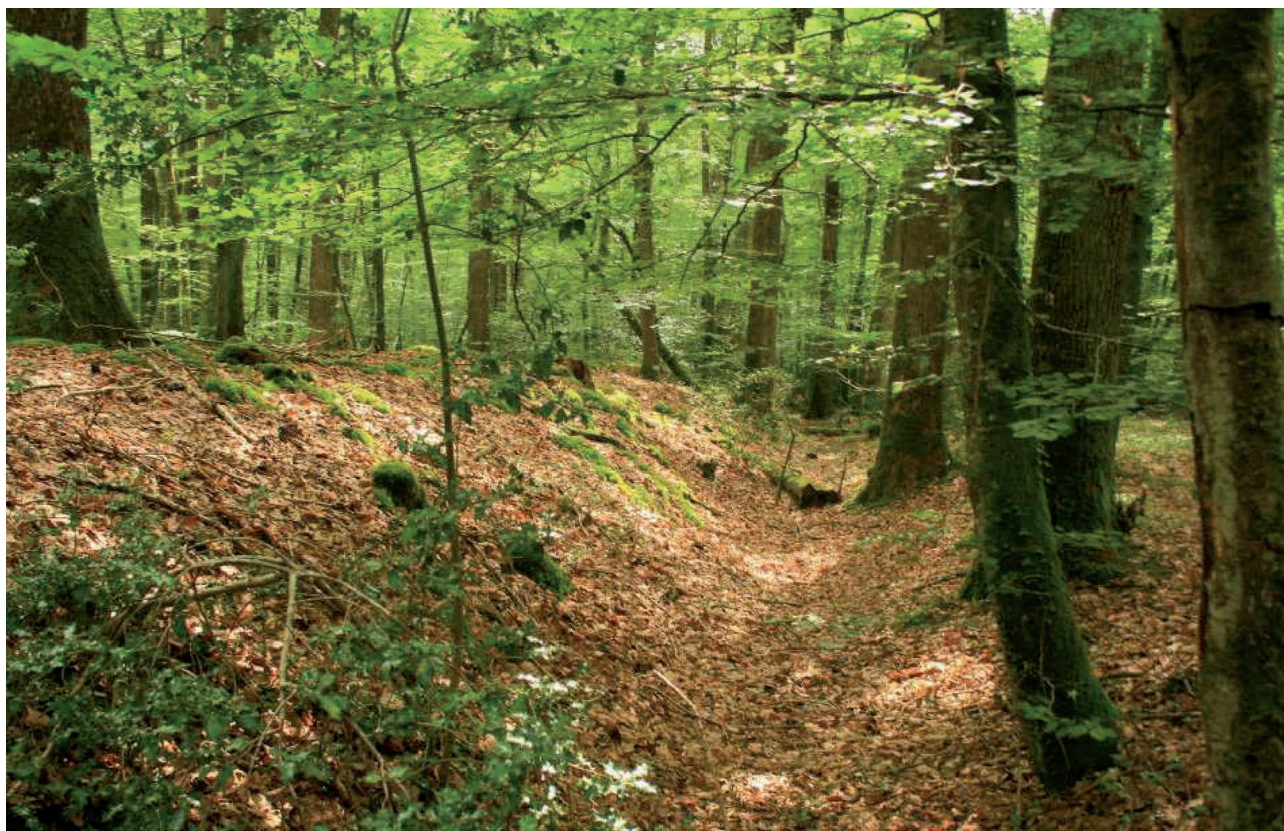
Fig. 19 : Le fossé qui délimite le territoire des Chartreux est encore visible dans la forêt.

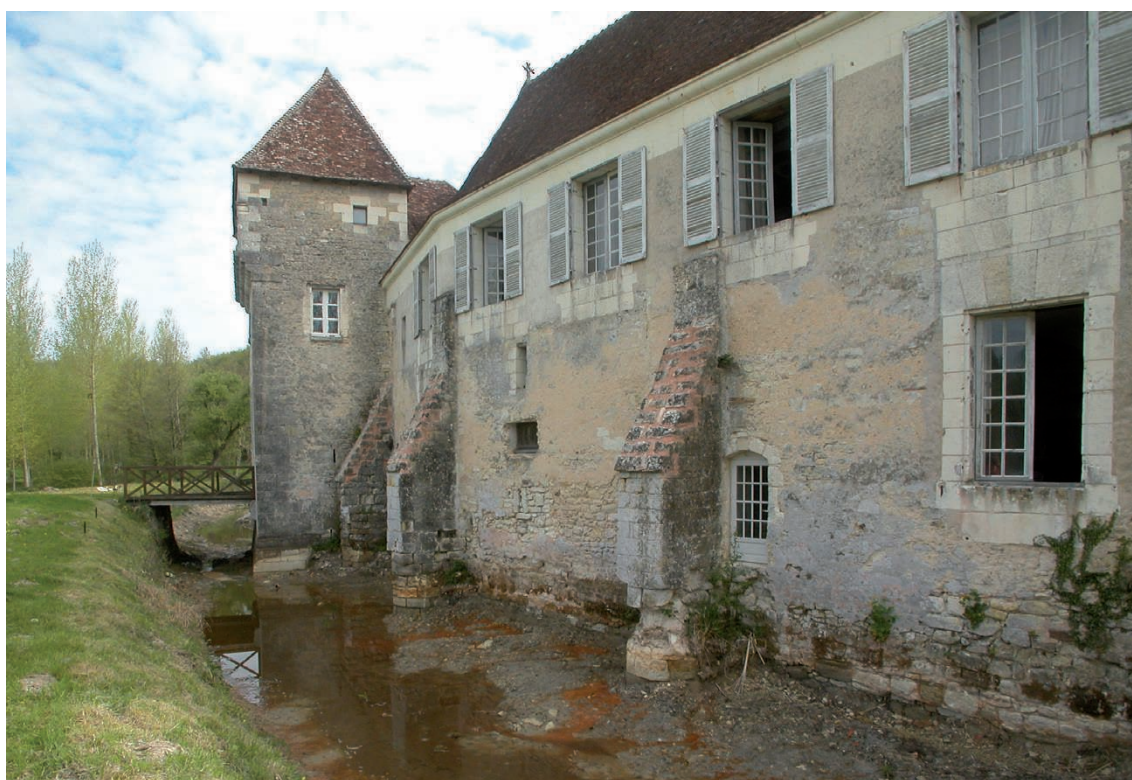
Fig. 41 : Bâtiment F, façade ouest, vue prise depuis le sud-ouest.
Le recreusement de la douve permet de voir les reprises en sous-œuvre.

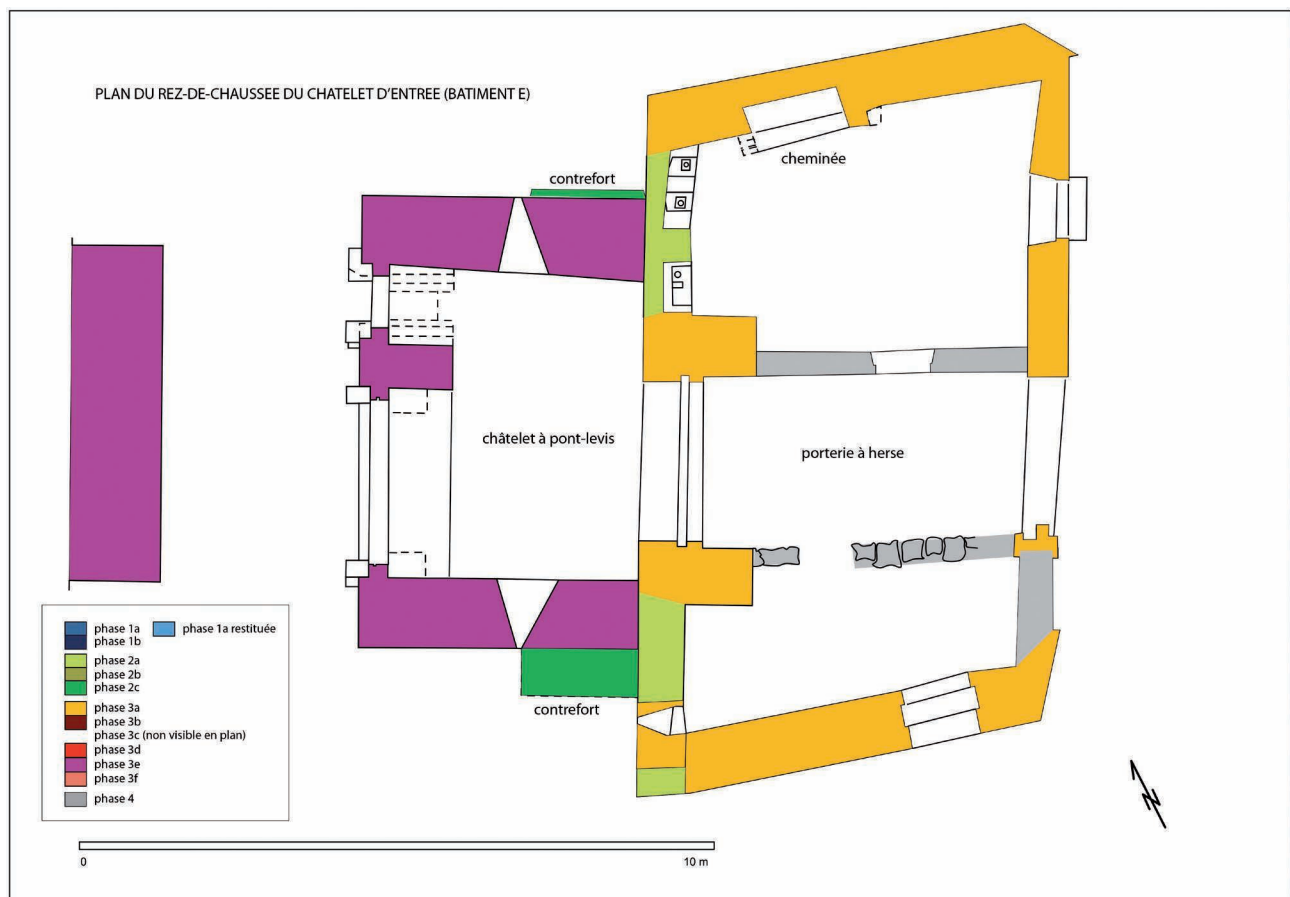
Fig. 45bis : Plan du rez-de-chaussée du bâtiment E (porterie et châtelet d'entrée)
(relevé Jean-Louis Bernard, Vanessa Toutain et Clémentine Buonomo).

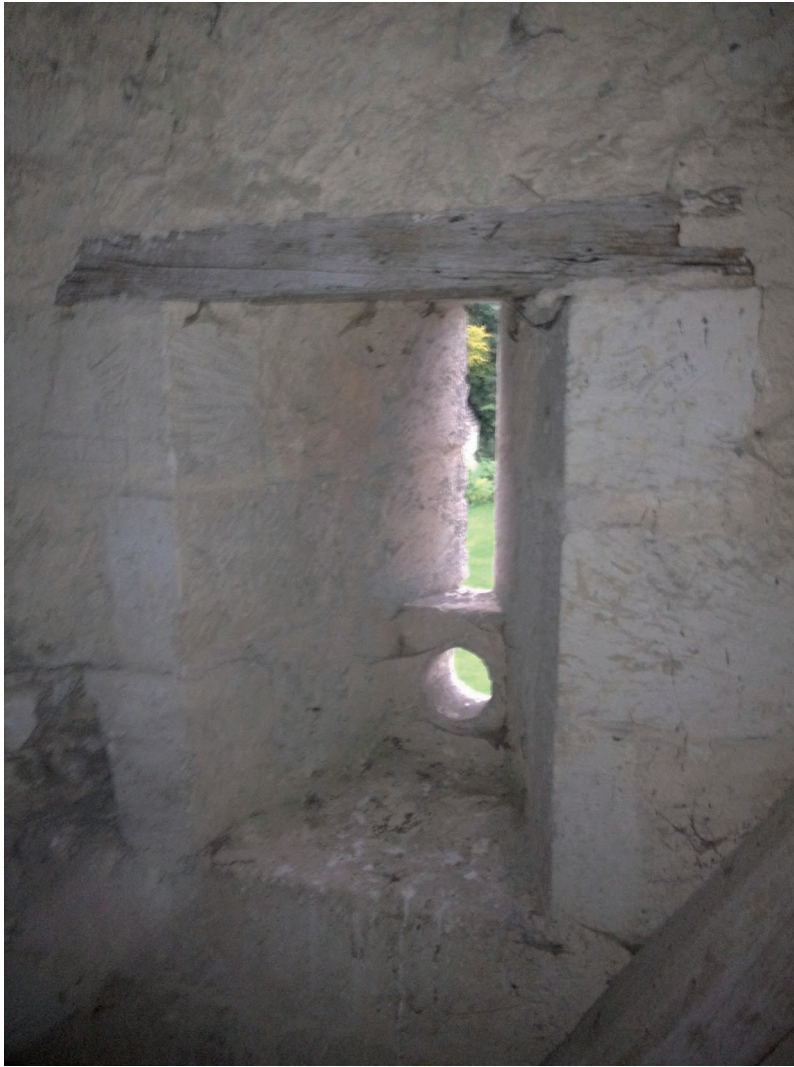
Fig. 55 : Détail d'une ouverture de tir en point d'exclamation, depuis l'intérieur des combles de l'église (ouverture orientale du gouttereau sud). On notera, sur le linteau de bois, à droite, une ancienne mortaise qui signale que cette pièce est un remploi. Il doit en être de même de l'autre ouverture de tir du gouttereau de l'église, ce qui explique une datation dendrologique de la première moitié du ^{xiv}e s., en contradiction avec la typologie de ces ouvertures.

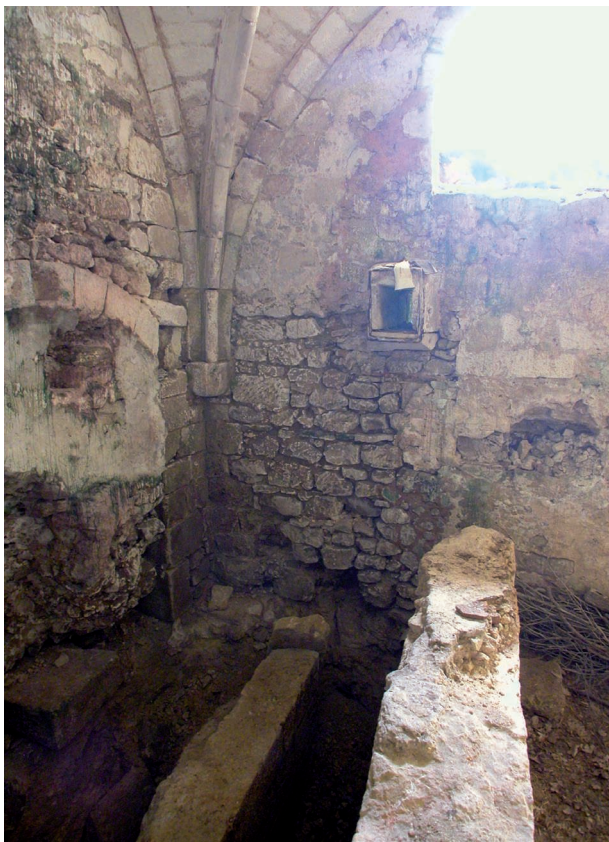
Fig. 71 : Moulin sud : l'orifice rectangulaire d'arrivée d'eau et le canal de fuite.

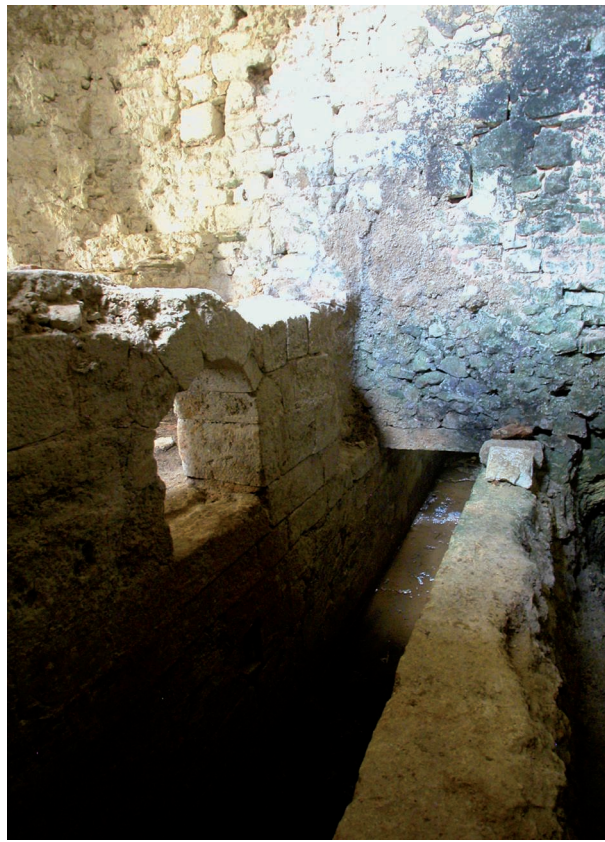
Fig. 72 : Le canal de fuite du moulin nord, en provenance du moulin sud sous le mur de séparation entre les deux moulins.

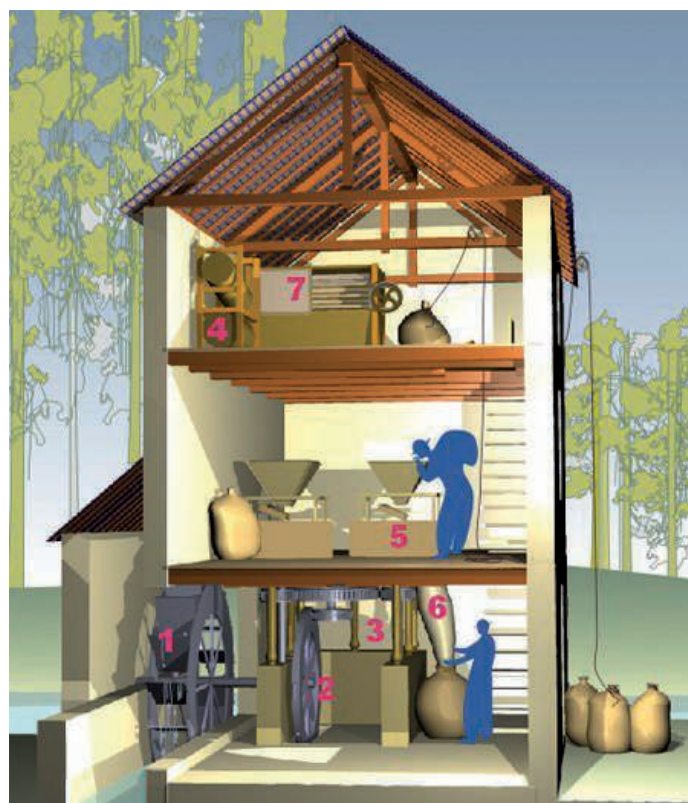
Fig. 75 : Reconstitution d'un moulin à eau à deux meules à l'étage (mais entraînées par une seule roue, contrairement à la Corroirie) et dispositif d'ensachage.

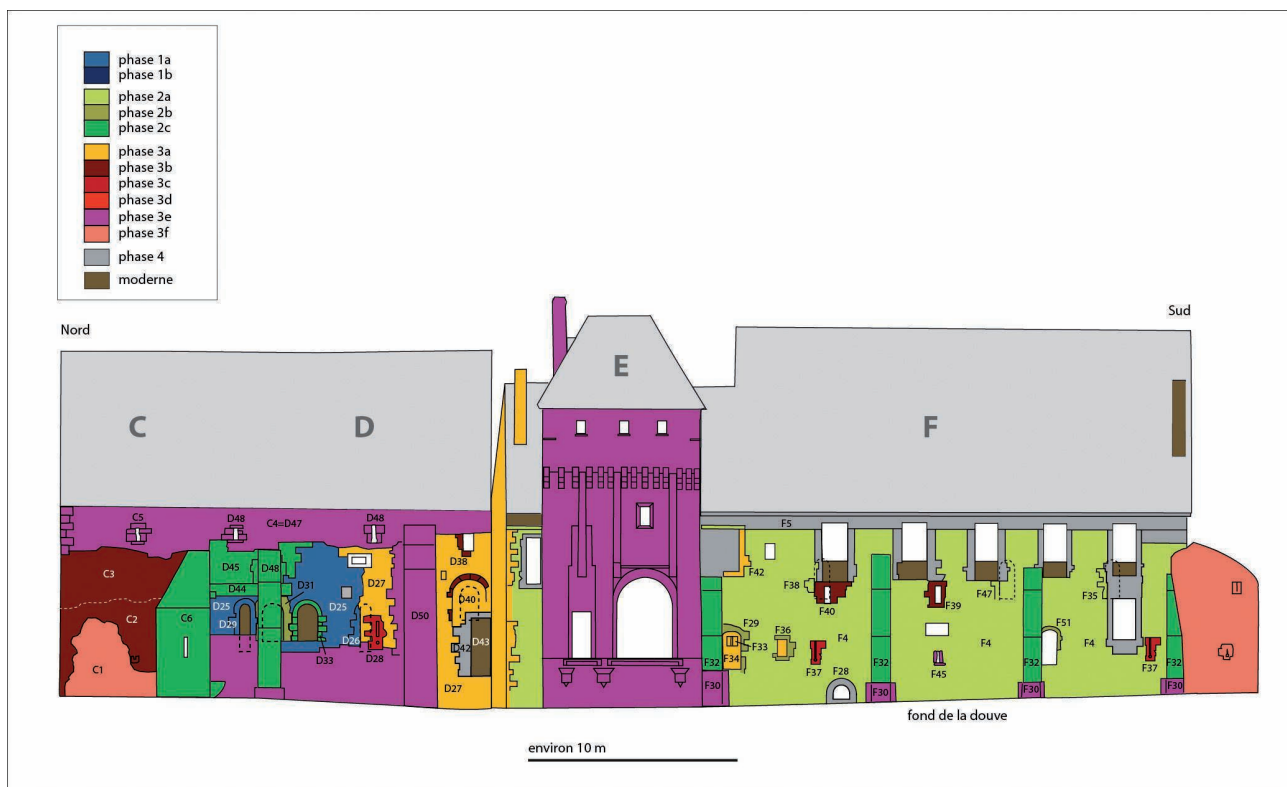
LA CORROIRIE DU LIGET
ANALYSE DU BÂTI DES FAÇADES OUEST DES BATIMENTS C, D, E, F

Fig. 76 : Analyse du bâti des façades ouest.

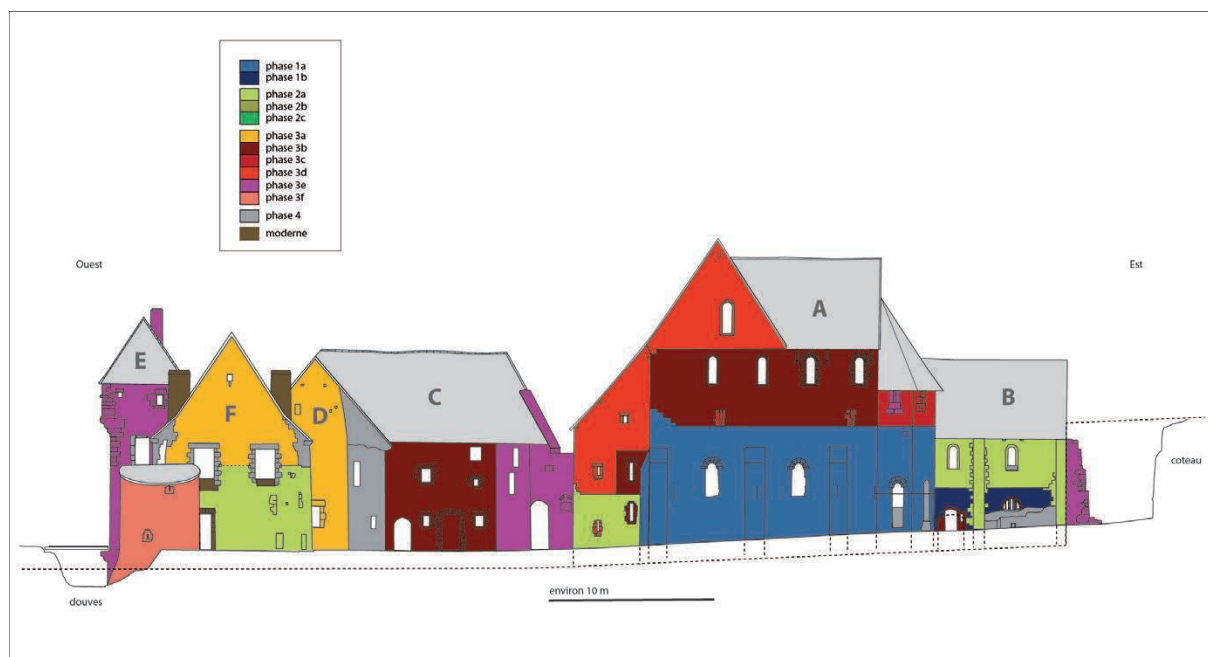
LA CORROIRIE DU LIGET
ANALYSE DU BÂTI DES FAÇADES SUD DES BATIMENTS

Fig. 77 : Analyse du bâti des façades sud.
